FONDATION
INTERNATIONALE
POUR LES MONUMENTS
ROMAINS DE NÎMES
SOUS L'EGIDE DE LA FONDATION DE FRANCE

#Newsletter n°3

AVRIL/MAI 2020

LE MYSTÈRE DES CRAMPONS EN BOIS ...

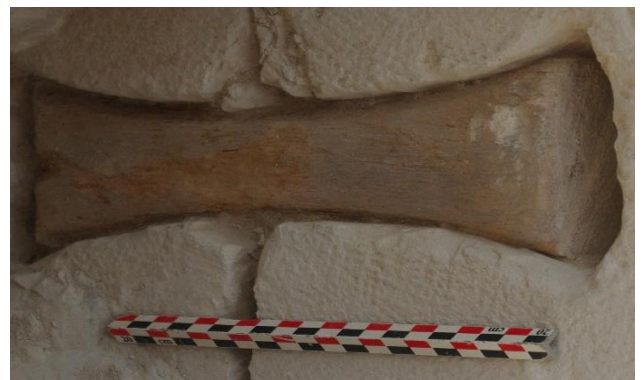
Figure 1 : Crampon de bois retrouvé, inséré dans une mortaise © Inrap

C'est ainsi que trente-huit crampons en chêne, répartis sur les onze travées restaurées à ce jour, ont été extraits du monument au fil du déroulement des travaux. Ces crampons en forme de double queue d'aronde, longs de 25 centimètres environ, ont été insérés en force dans une mortaise épousant leur forme, creusée à cheval entre deux blocs. Il apparaît que ces crampons assument principalement leur rôle pendant le chantier de construction, les manipulations des blocs au contact les uns des autres et la disparité de leurs poids expliquent clairement la nécessité de les ligaturer. L'absence de protection contre les intempéries de ces crampons montre, semble-t-il, que les constructeurs estimaient que la dégradation de ceux-ci après l'achèvement du chantier ne nuirait pas à la pérennité de l'ensemble, la construction en grand appareil se soutenant par sa seule masse.

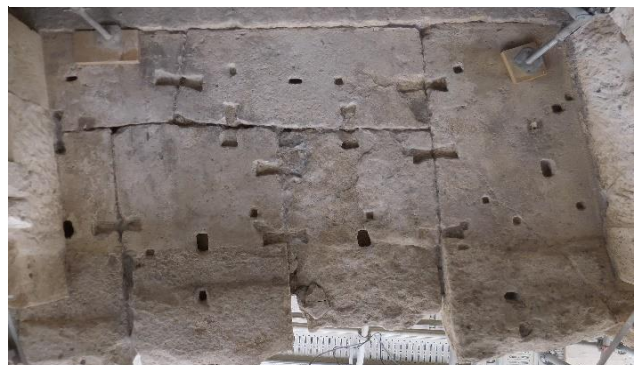
Figure 2 : Vue du dessus des emplacements des crampons qui relient deux blocs entre eux © Inrap

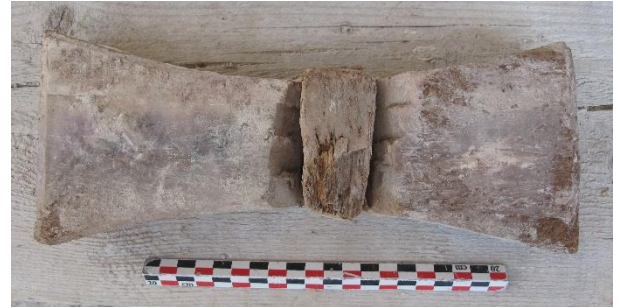
Figure 3 : Crampon de bois en forme de double queue d'aronde © Inrap

Les archéologues se sont attachés à lire sur ces pièces les traces d'outils utilisés pour leur taille, leur façonnage et leur pose. Traces de scie, d'herminette, de hachette, de maillet en bois ou de pied de biche. Ils ont pu relever de même des évènements de chantier, comme cette double queue d'aronde endommagée peu après sa pose. En effet ce crampon, dans un état de conservation excellent, était sectionné en deux, probablement parce que les ouvriers ont dû reprendre la taille d'un bloc après une première présentation et la pose du crampon. L'un d'entre eux l'a alors sectionné au ciseau pour libérer le bloc et le réajuster, puis, afin de masquer l'erreur commise (le crampon ne remplissait plus sa fonction), a placé une petite cale en hêtre devant la découpe (fig 3). Ainsi l'erreur était peu visible et pouvait échapper à l'œil du contremaître et éviter probablement de fâcheuses conséquences pour les ouvriers, esclaves ou hommes libres.

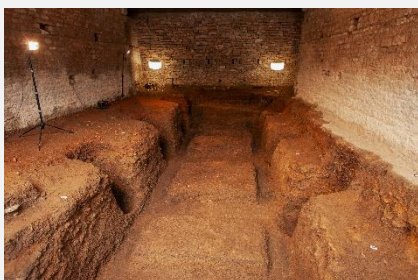
Figure 5 : La fosse rectangulaire précédant les constructions maçonnées dans l'aile est © Rémi Benali, Inrap

D'octobre 2019 à mars 2020 d'importantes fouilles dirigées par l'Inrap se sont déroulées sous la piste des Arènes. Plus conséquentes que celles menées en 2015-2016 dans cette salle cruciforme, elles ont permis, par les éléments structurels (fosse, encastrement de poteaux de bois) et les objets découverts (clous, morceaux de bois, de plomb) de consolider l'hypothèse selon laquelle le sous-sol de la piste accueillait les machineries nécessaires aux spectacles permettant de faire apparaître les animaux par exemple. Beaucoup plus surprenant, ils ont aussi découvert au fond de cette fosse centrale deux pièces de monnaie romaines frappées au début du 1^{er} siècle soit un siècle avant la construction de l'amphithéâtre de Nîmes. Un indice supplémentaire pour dire qu'avant l'amphithéâtre que nous connaissons, il y avait peut-être un autre édifice public au même emplacement. Un premier amphithéâtre ? La recherche continue

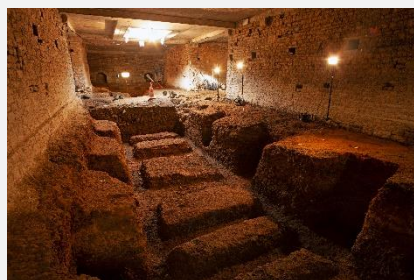
Figure 6 : La fosse rectangulaire précédant les constructions maçonnées © Rémi Benali, Inrap
